Fachhochschule Osnabrück

Diplomarbeit

Thema: Der Park von Haus Lerbach
Möglichkeiten der Erhaltung und Wiederherstellung

Schlagwort: Gartendenkmalpflege

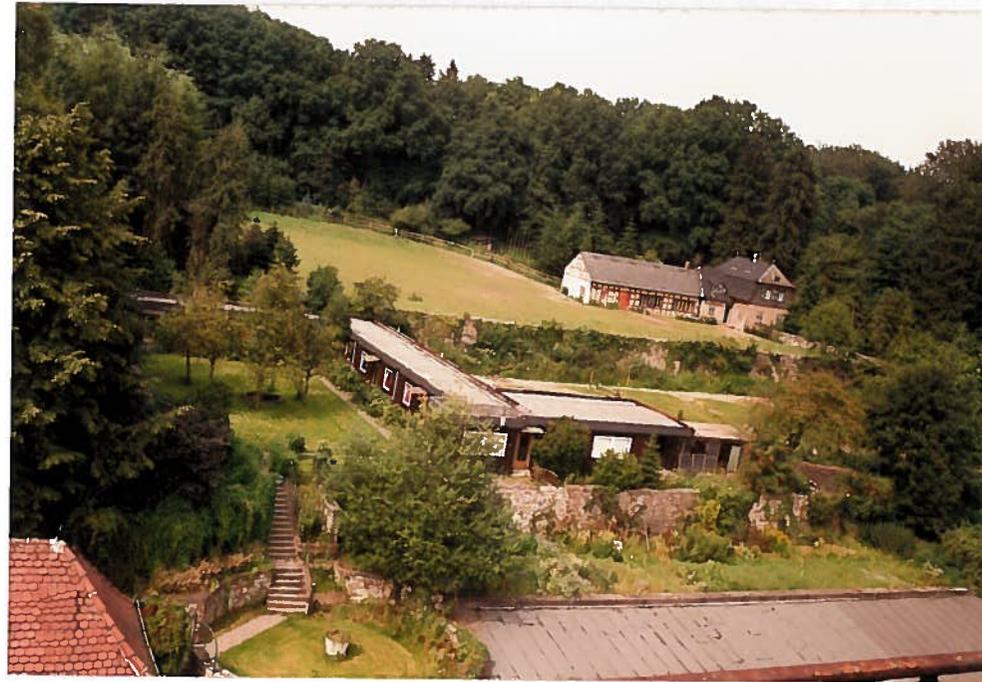
Abb. 3 B I mit Gärtnerhaus und B II

Der Rasenbewuchs ist durch mangelnde Pflege und durch Beanspruchung lückenhaft. Wege sind nur noch zum Teil als Trampelpfad erkennbar. An vielen Stellen sind Sämlinge aufgegangen und die Beete auf der kleineren unteren Terrasse sind stark verunkrautet.

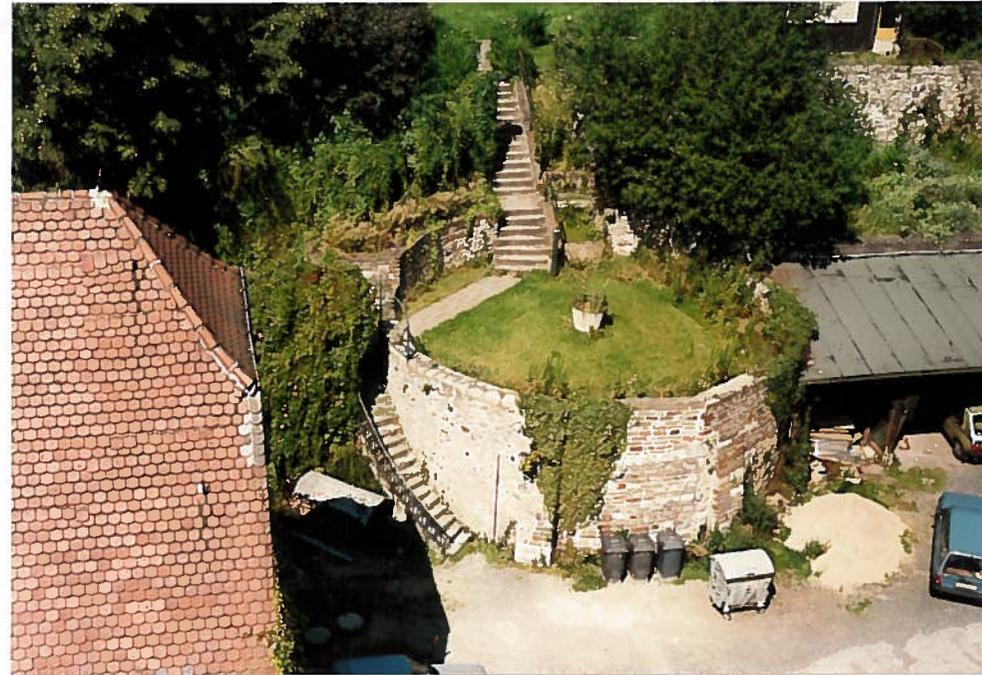
Abb. 4: Mauerrondell in B II

Am Mauerrondell sind Risse im Mauerwerk erkennbar, die bereits behandelt wurden.

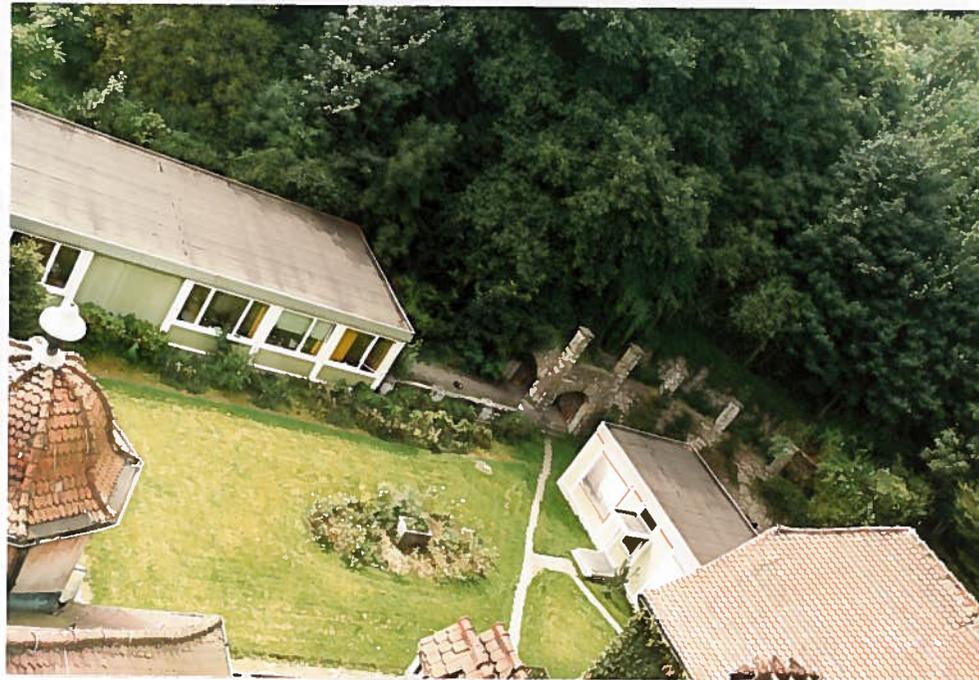
geschrittenen Wildwuchs in ihrer Stabilität sehr gefährdet. Die Auflagehölzer sind nicht mehr vorhanden.

Abb. 5: B III mit halbrunder Natursteinpergola, Baracken und Rasenfläche mit Rosenbeet.

Die Ballustrade ist infolge Verwitterungen geschädigt.

- 26** Baracken entfernen: Die Baracken, die für das Gustav–Stresemann–Institut zu Lehrzwecken in den 70er Jahren gebaut wurden, wirken auf das gesamte Erscheinungsbild des Parkes und des Herrenhauses überaus störend. Diese sind jetzt zu entfernen, weil sie der ursprünglich vorgesehenen Nutzung nicht mehr unterliegen. Außerdem ist vor deren Abbruch keine Wiederherstellung der betreffenden Gartenteile möglich.

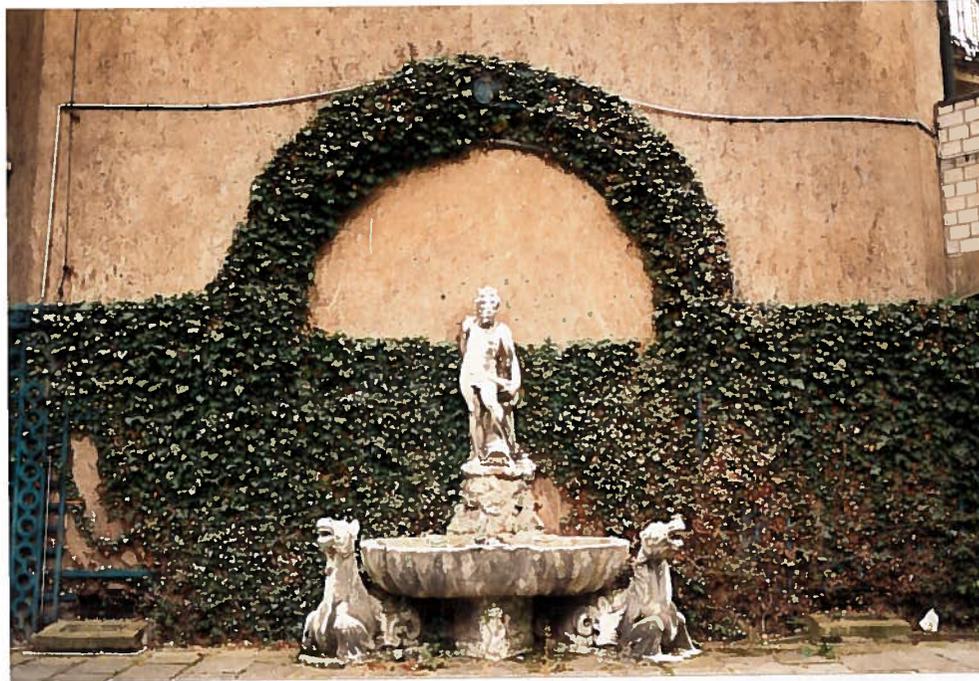
Verwitterungsschäden zeigt auch der antike Laufbrunnen mit Statue, an der der linke Arm fehlt.

Abb. 6: Antiker Laufbrunnen mit Statue

Vorhandene Teile restaurieren: Der antike Brunnen in BIII ist zu restaurieren, um weitere Verwitterungsschäden zu vermeiden.

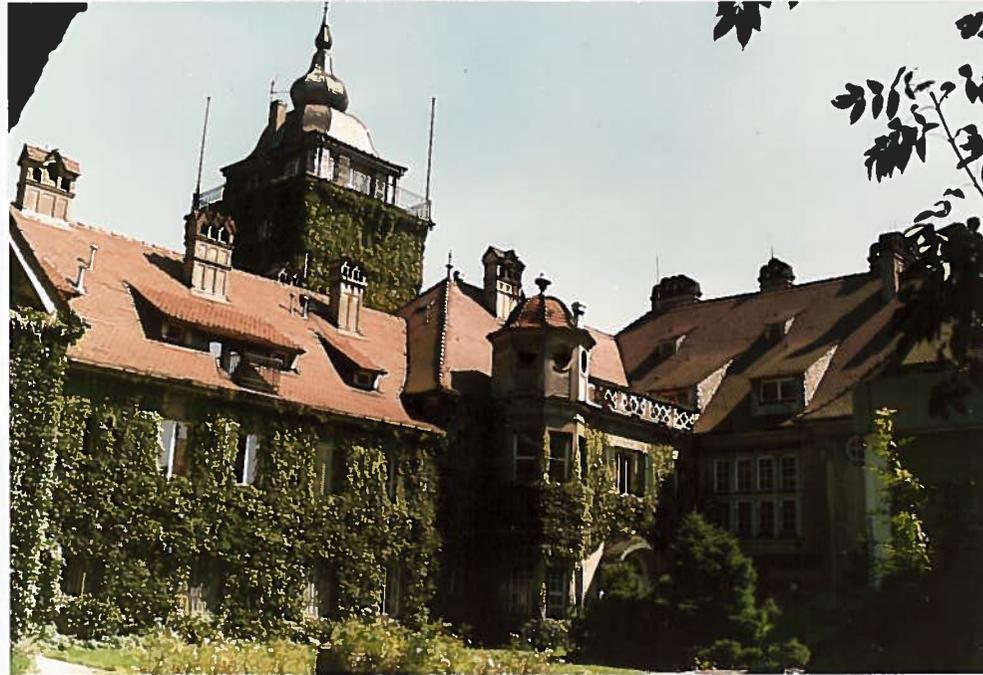
Die Hauswand ist fast vollständig von Wildem Wein begrünt.

Abb. 7: Das Herrenhaus mit seiner von Wildem Wein begrüntem Südwestseite

- 33** Rankgerüst restaurieren: Sämtliche an Hauswand und an Geländern angebrachten Rankgerüste sind auf Schäden zu überprüfen und ggf. zu reparieren oder zu erneuern. Die Formen, Farben und Art der Befestigung sollten den vorhandenen entsprechen.

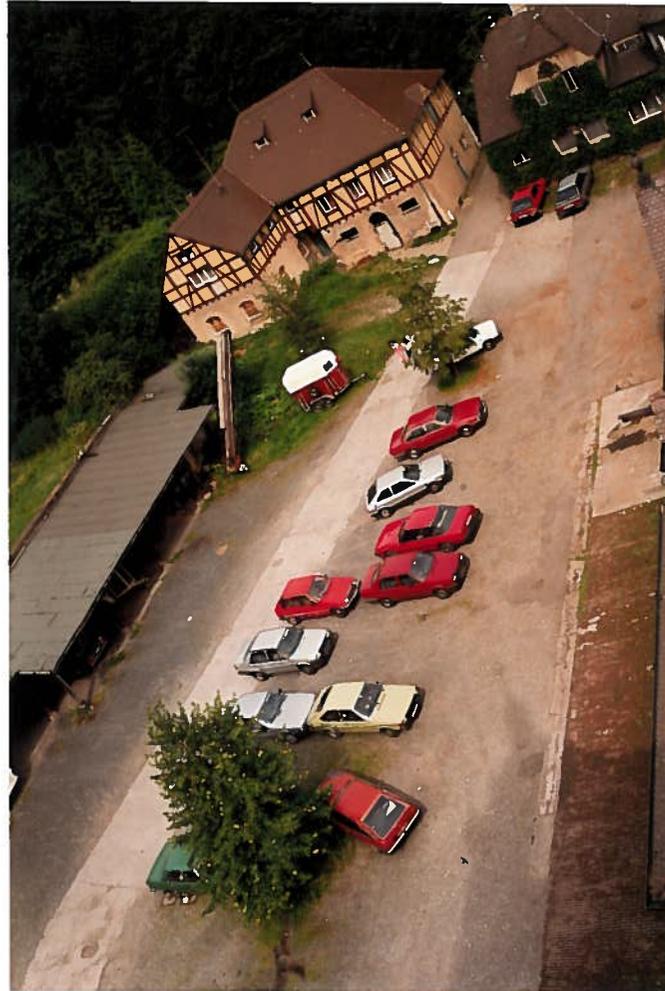
Abb. 8: Hofanlage mit Ökonomiegebäude

B IV Der nordwestliche Teil der Hofanlage ist mit Wildwuchs bewachsen. Bis auf den betonierten Fahrweg ist der Wegebelag aus wassergebundener Decke noch erhalten. Zwei verschieden große Linden befinden sich mit großem Abstand in der Mitte des Hofes. Die Hofanlage dient heute als Parkplatz.

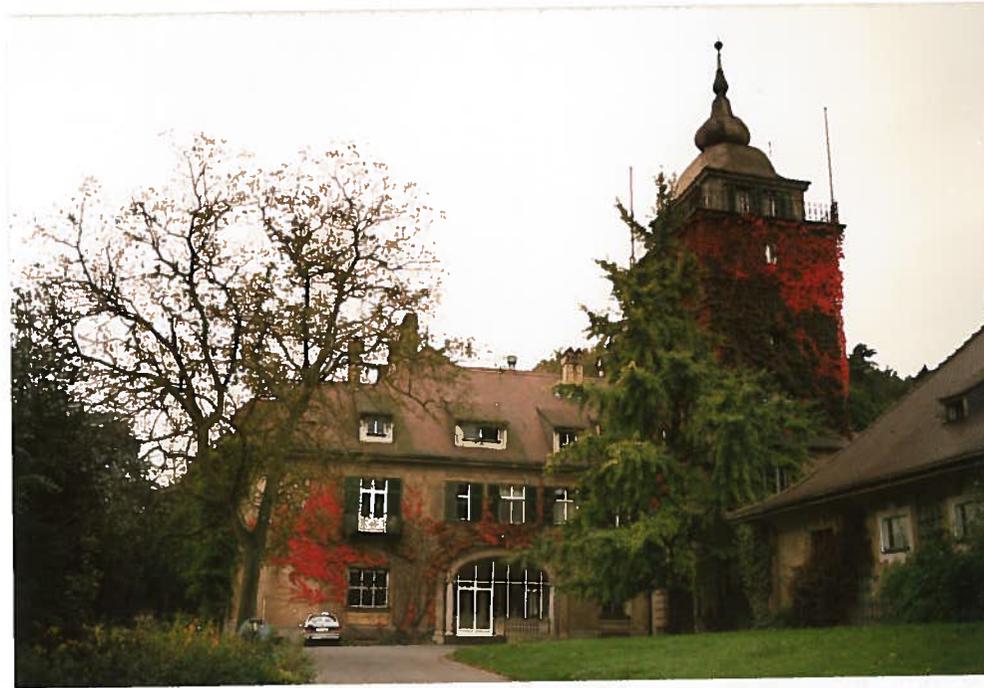
- B V** Die Rasenfläche zeigt mangelnde Pflege. Die am Stallgebäude durch Rankgerüste hochgezogenen Hängeforsythien sind wegen unterlassenem Rückschnitt vergreist. Der Zufahrtsweg zum Haupteingang ist geteert.

Abb. 9: Haupteingang des Herrenhauses mit Turm und Stallgebäude

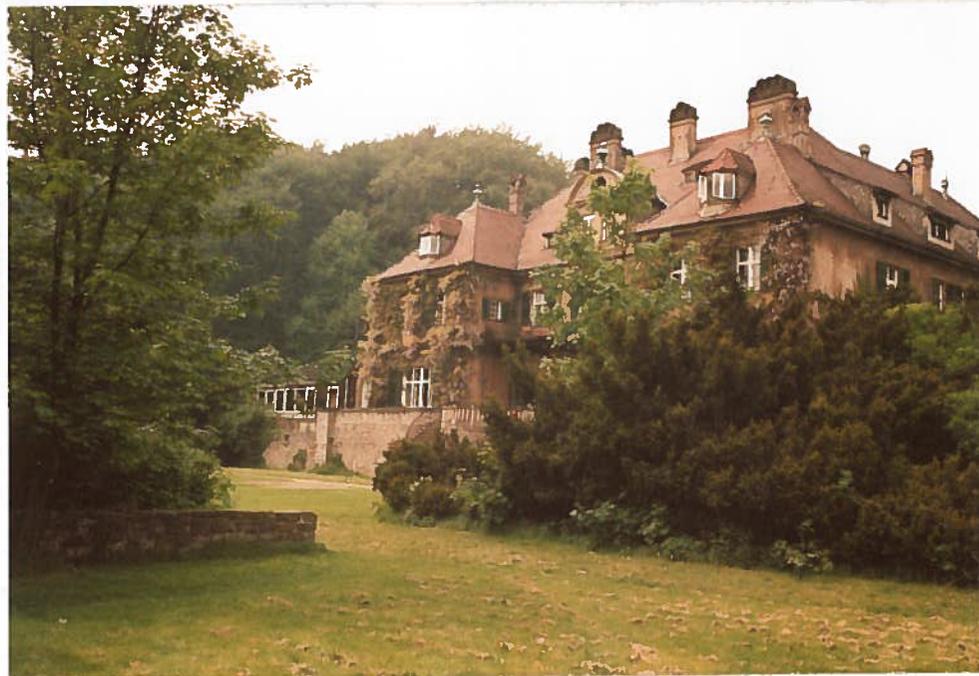
- B VII** Sämtliche Rasenflächen sehen wegen des unregelmäßigen Schnittes ungepflegt aus. In den Gehölzpflanzungen breitet sich starker Wildwuchs aus.

Ehemalige Wege sind zwar größtenteils noch vorhanden, doch auf beiden Seiten weit von Rasen überwachsen. Die Wisterie am Haus wächst teilweise schon in die Fenster hinein.

Abb. 10a: Verwilderte Gehölzpflanzung vor dem Herrenhaus

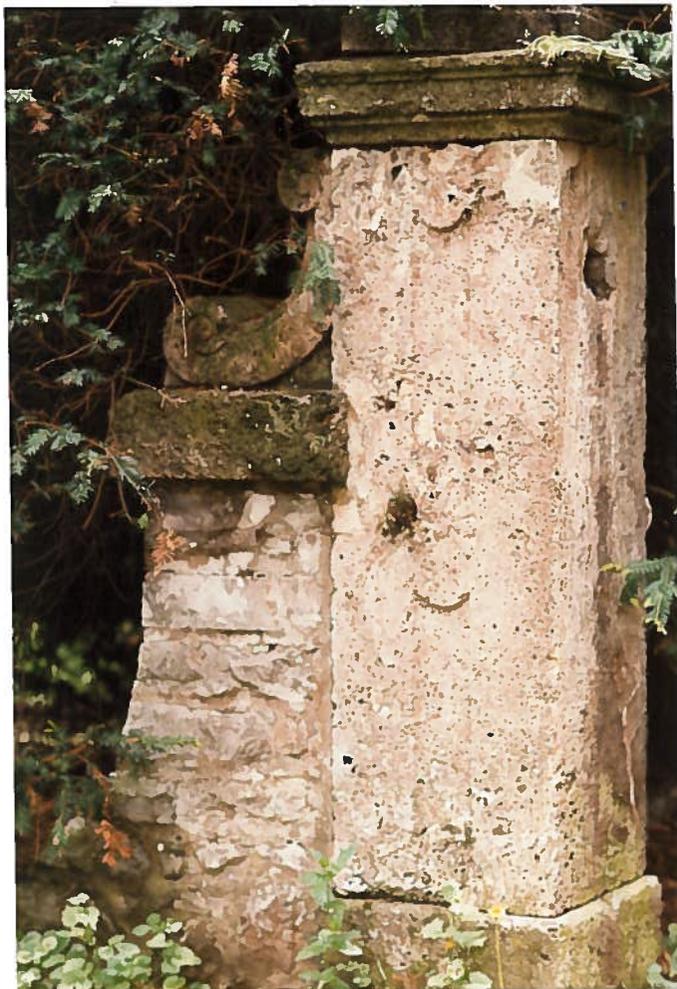
Der Pavillon ist bis auf wenige schadhafte Stellen noch gut erhalten. Am westlichen Eingang sind die Torpfosten aus Natursteinen nur noch in Teilen erhalten, die zudem noch starke Verwitterungsschäden zeigen.

Abb. 10b: Der ehemalige Torpfosten ist nur noch in Resten erhalten

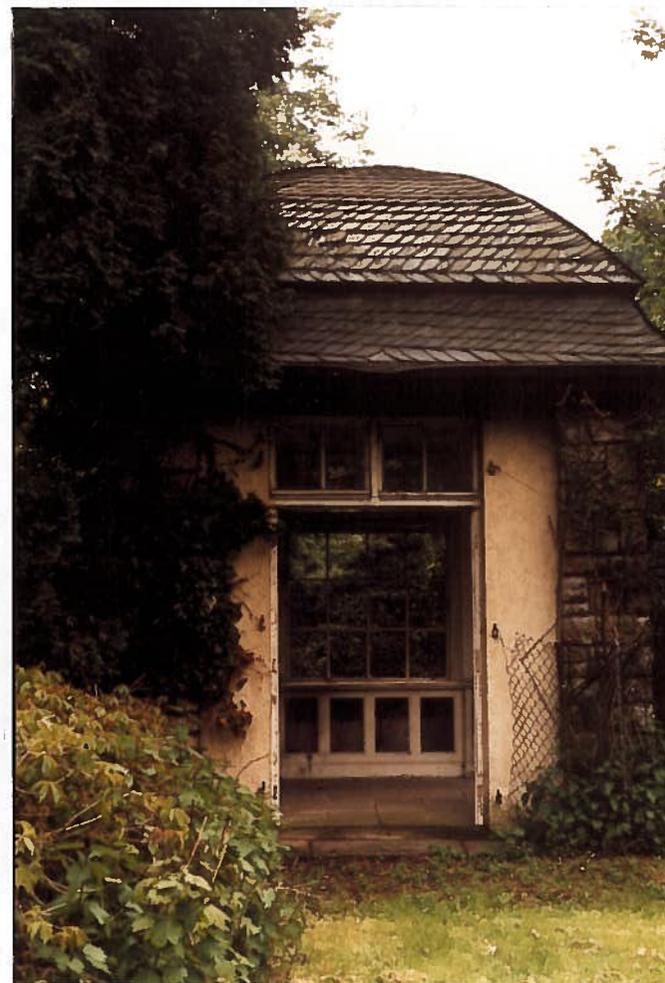
Abb. 10c: Der "kleine" Pavillon in B VII

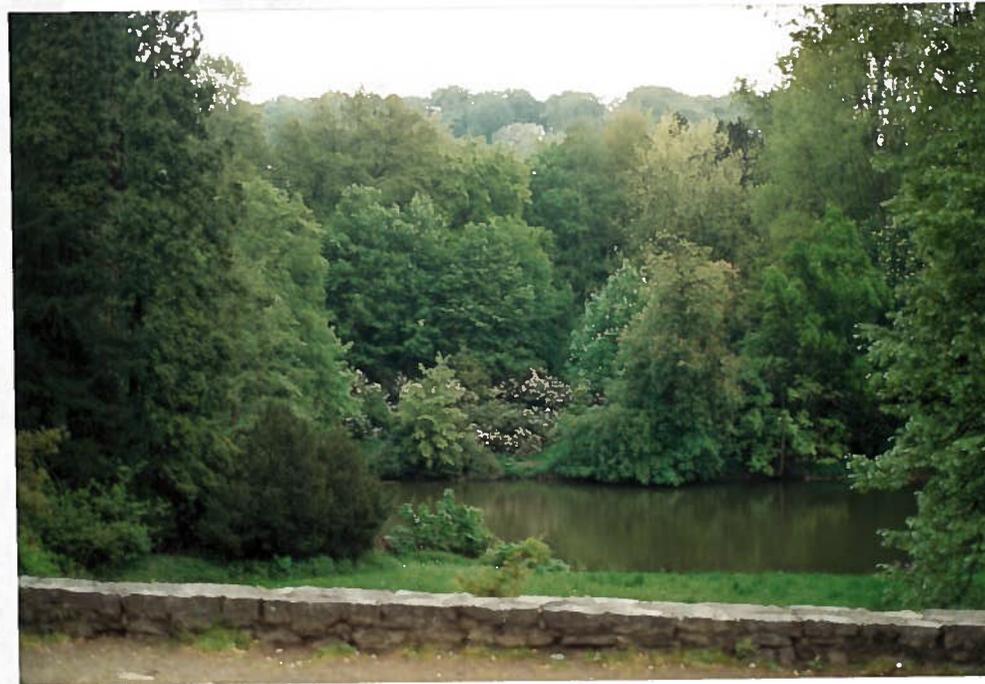
Ebenfalls beschädigte Stellen weisen der zweiseitige Treppenaufgang vor der Frontseite des Herrenhauses und die Ballustrade auf.

Wildwuchs überwächst stellenweise die Terrassenmauer. Von dieser Terrasse aus hat man im Frühjahr einen schönen Blick auf die blühenden Rhododendren.

Abb. 10d: Blick auf die blühenden Rhododendren von der Terrasse aus.

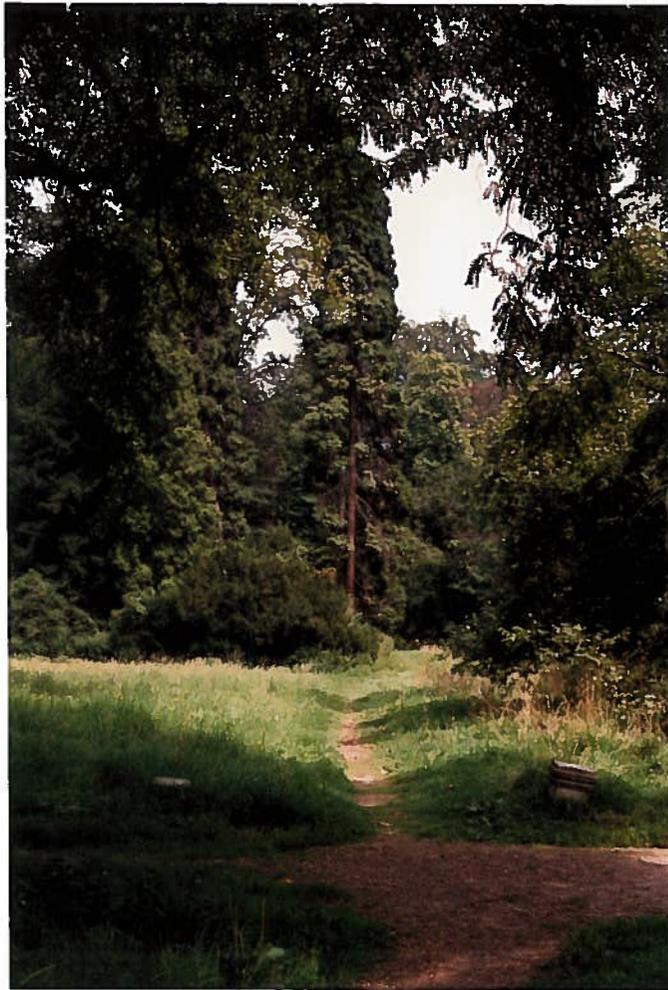
Die gesamten Wiesenflächen sehen durch die unregelmäßige Mahd sehr vernachlässigt aus.

Abb. 11: Dieser Weg ist so zugewachsen, daß nur noch ein Trampelpfad übrig blieb.

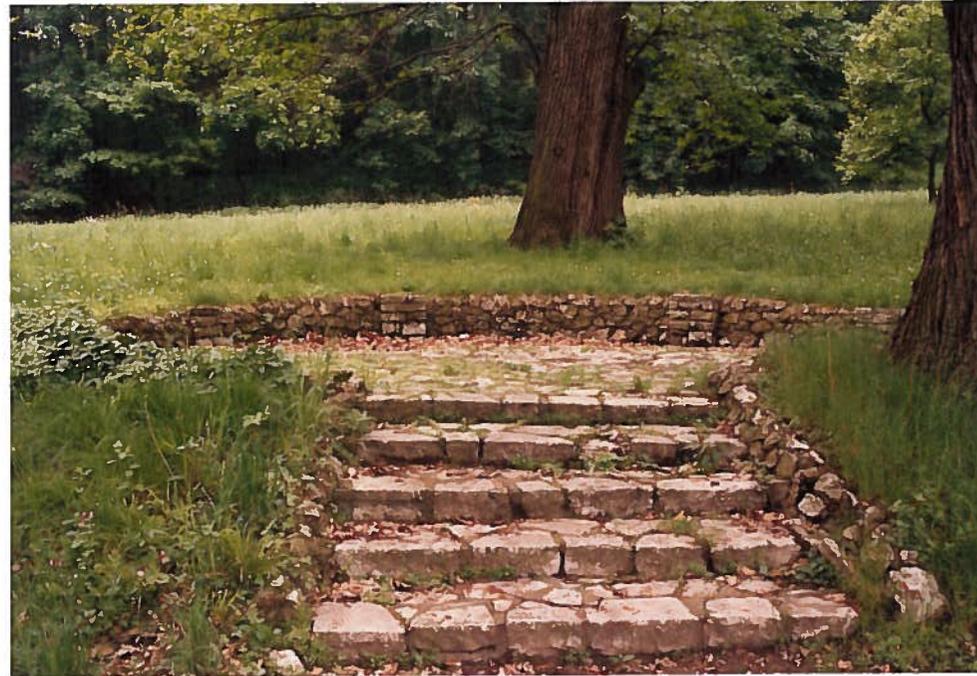
In B VI sind die Schwimmbecken durch die Verwitterung erheblich geschädigt und an der kreisrunden Natursteinterrasse sind stellenweise Steine gelöst.
Ehemalige Steinfiguren auf den Mauervorsprüngen sind nicht mehr vorhanden.

Abb. 12: Diese kreisförmige Terrasse liegt im Schatten zweier EBkastanien

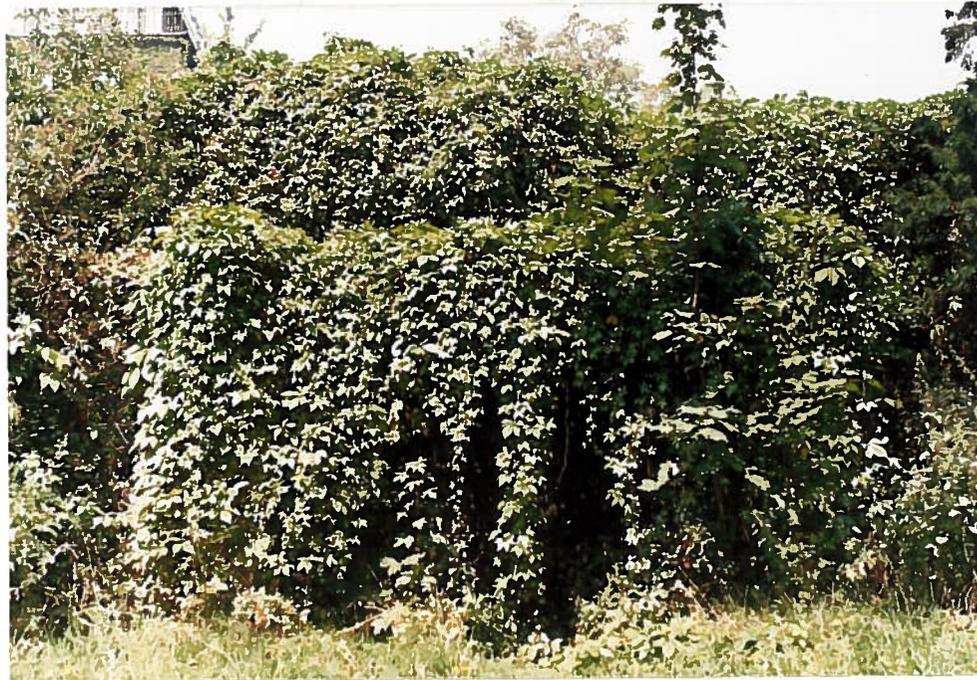
Eine kleine Pergola aus gemauerten Natursteinstützen in B VIII ist fast bis zur Unkenntlichkeit von Wildem Wein überwuchert.

Abb. 13: Nur andeutungsweise kann man eine Pergola unter dem Wilden Wein vermuten

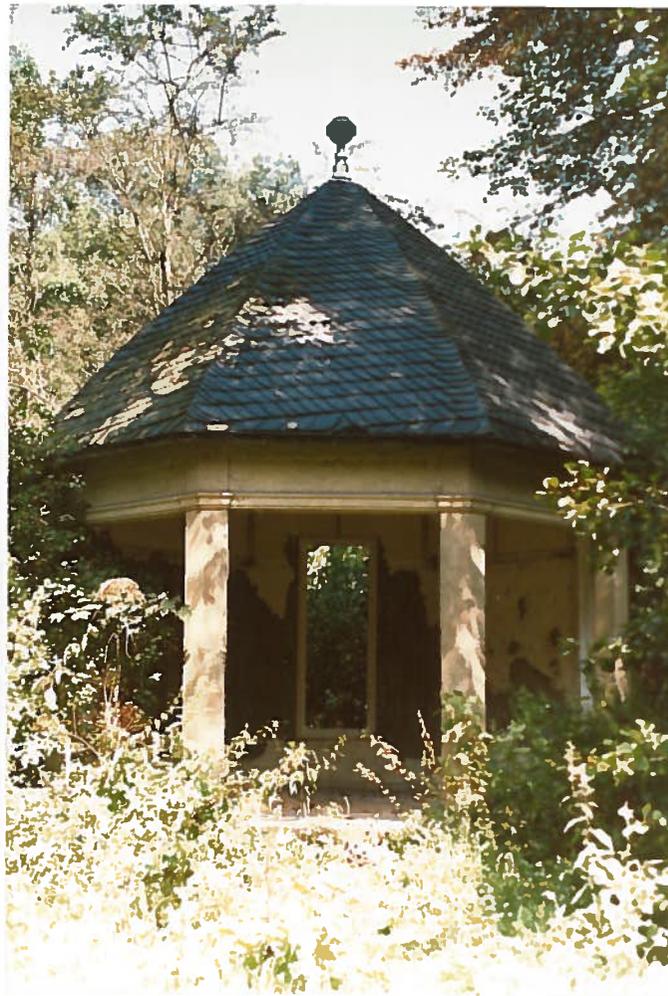
Im großen Pavillon sind zwar neue Fensterrahmen eingesetzt, doch wurde am Gebäude nicht weiter renoviert.

Abb. 14: Der "große" Pavillon am Teich

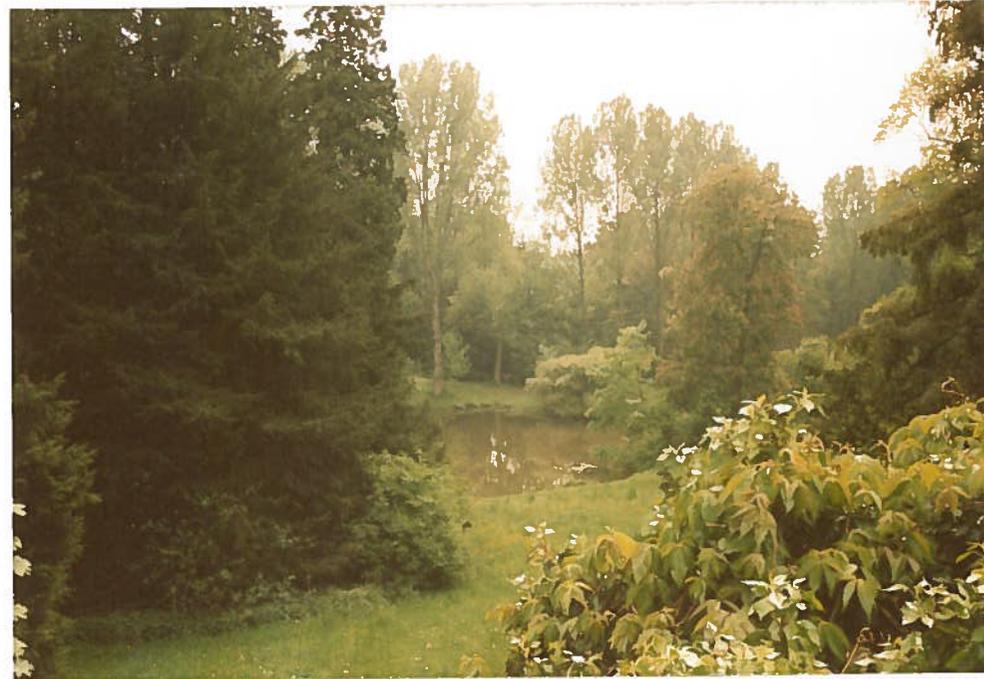
In den 50er Jahren gepflanzte Schwarzpappeln in B XIV verfälschen durch ihre riesigen Dimensionen die Raumwirkung.

Abb. 15: Pappeln im Hintergrund stören die Raumwirkung

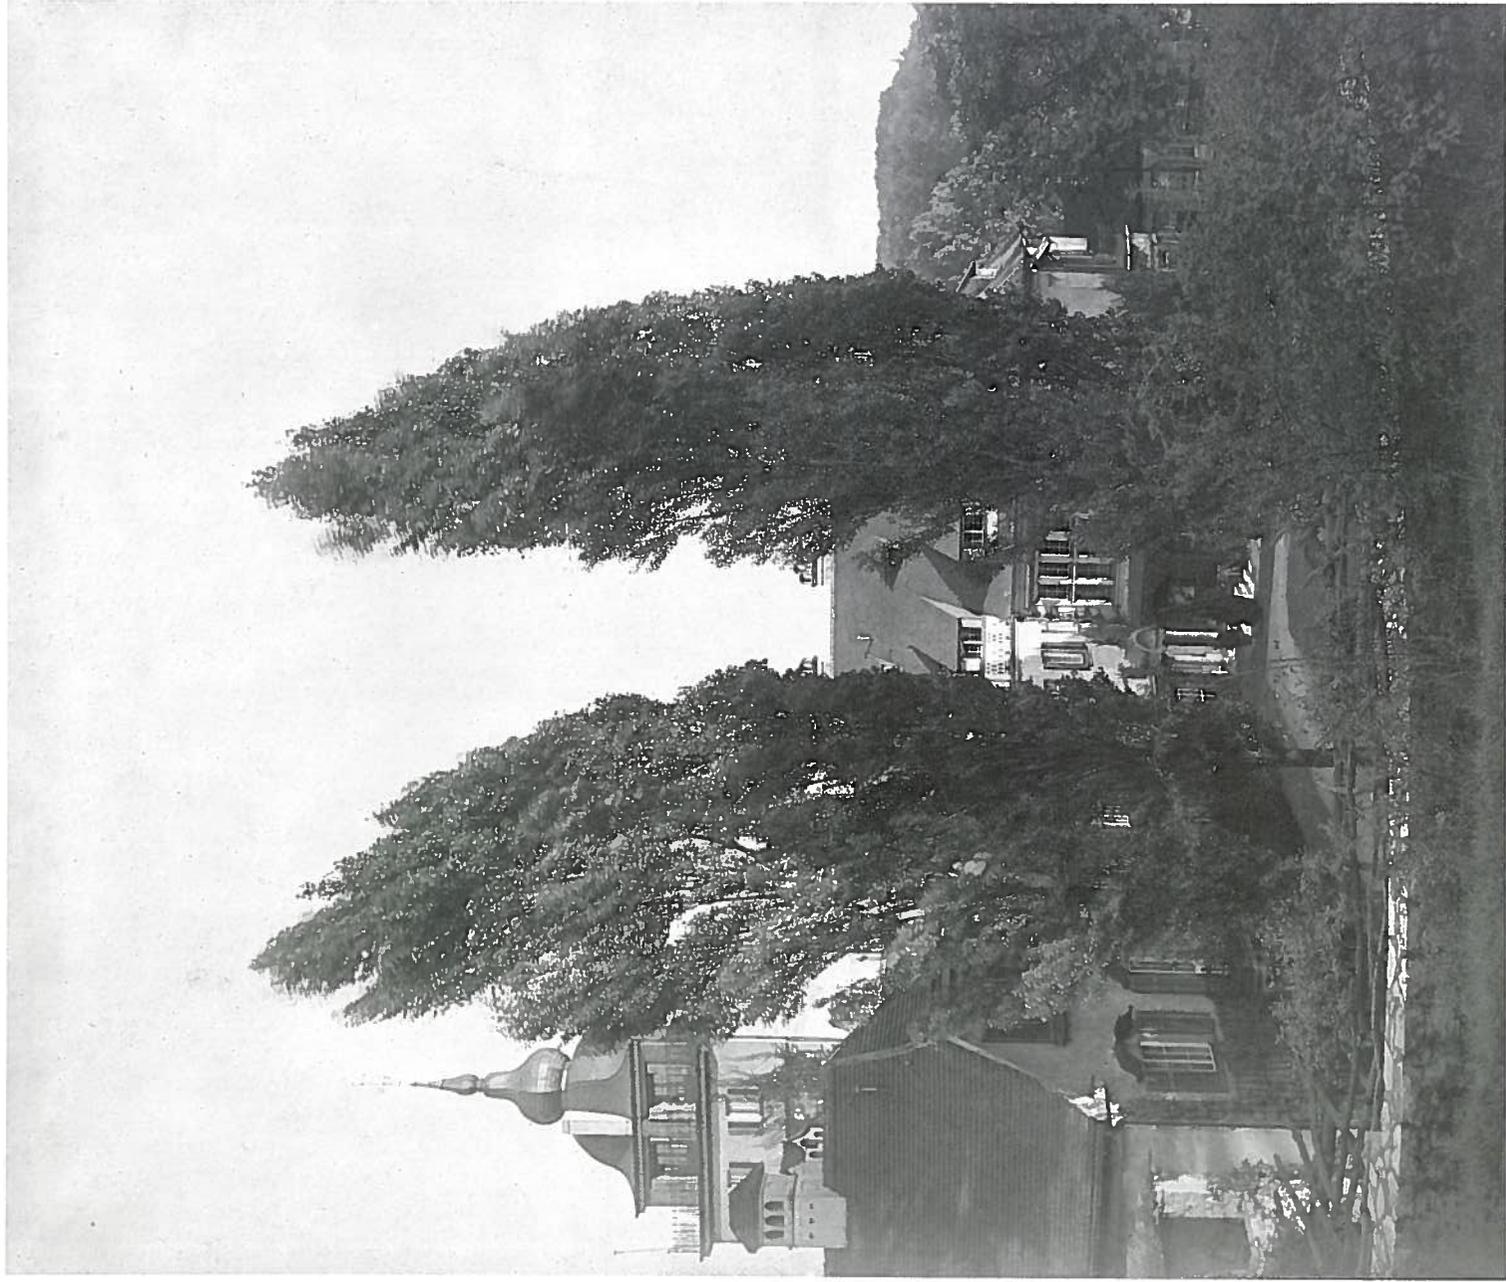
Dieser Hof, der zur Sonnenseite gerichtet ist, strahlte durch seine Gestaltung und Bepflanzung eine südliche Atmosphäre aus. Sehr dominant waren die 4 Pyramidenpappeln (*Populus nigra 'Italica'*), die in ihrer Form an Zypressen erinnern. Wahrscheinlich wurden sie aufgrund ihrer Größe als Großbäume gepflanzt.

Abb. 18: Die Pyramidenpappeln geben diesem Hof eine südländische Atmosphäre

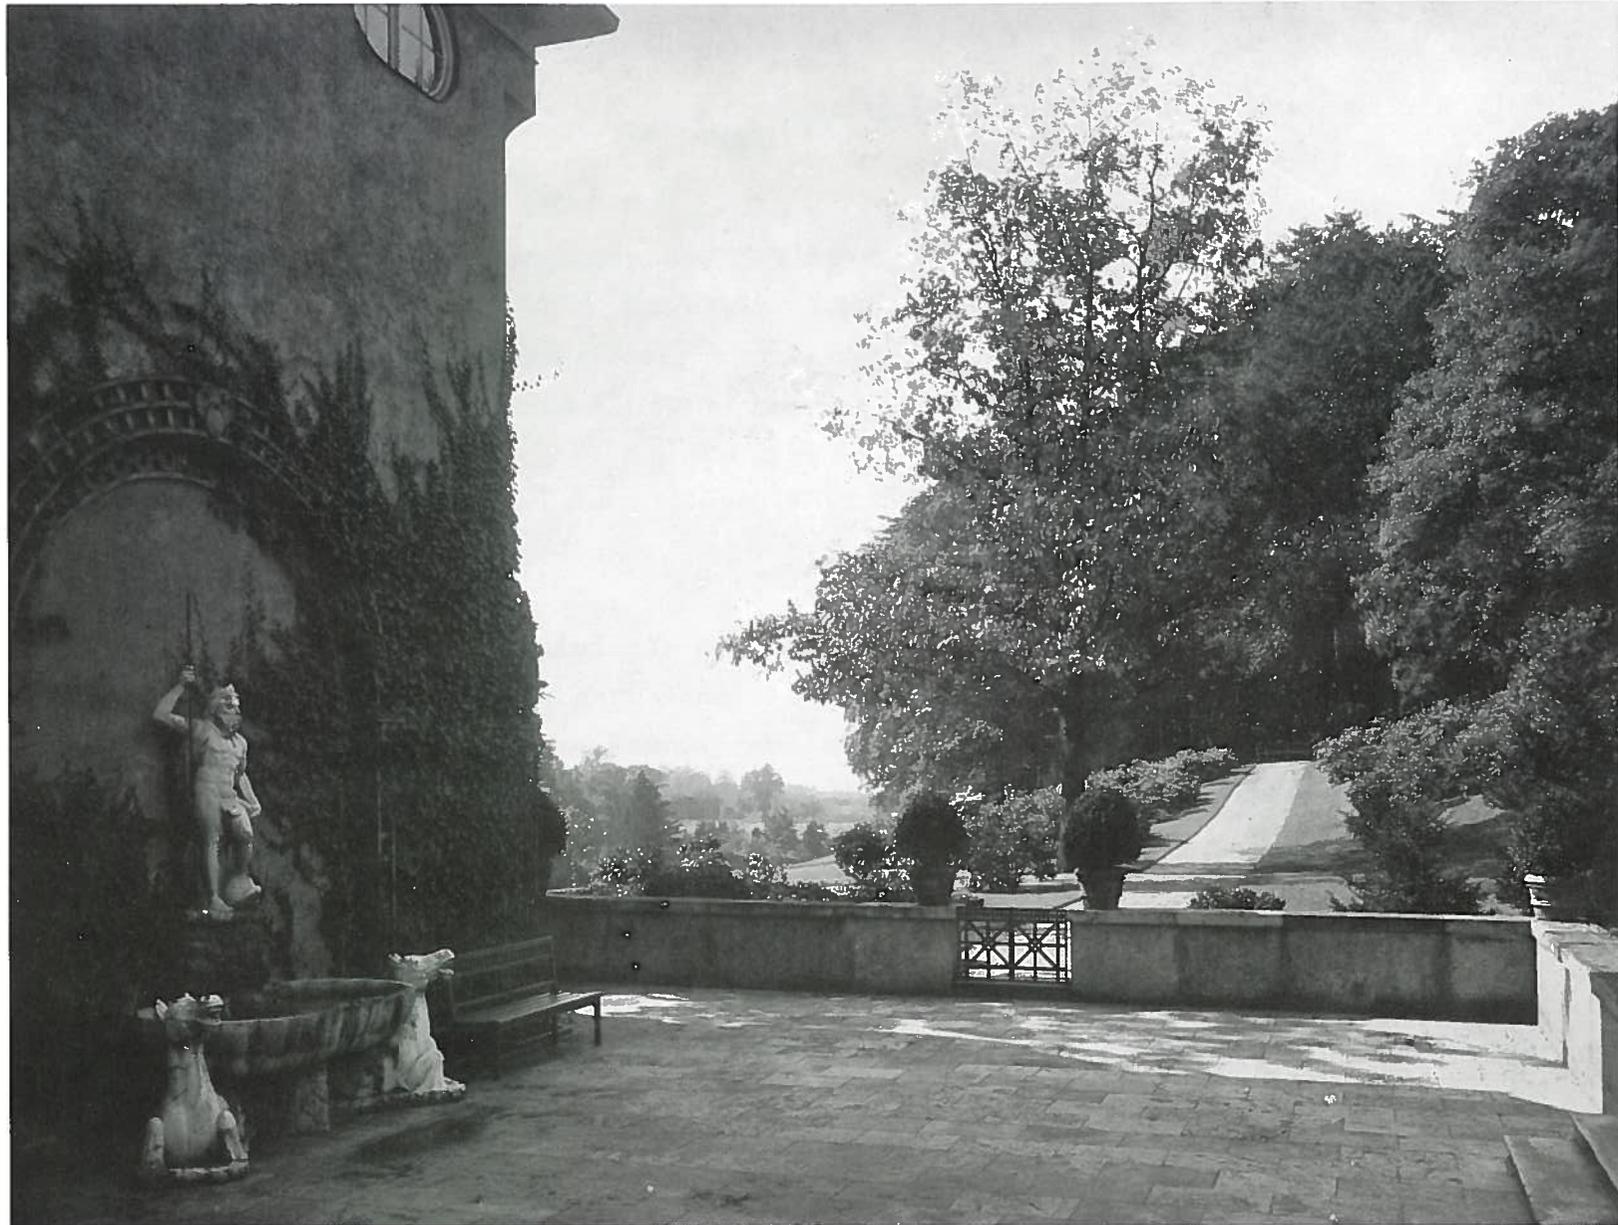
Abb. 20: Blick von der südwestlichen Terrasse mit antikem Laufbrunnen in die Umgebung

Mauer ergänzen: Die im BIII die Terrasse umgebende Betonmauer soll gemäß der historischen Vorlage (Abb. 19 und 20), wie im Historischen Entwicklungsplan dargestellt, zu einem Rechteck ergänzt werden.

- 32** Kübelpflanzen aufstellen: Kübelpflanzen, die einen Gartenteil ganz besonders aufwerten, sollten ebenfalls bei geeigneter Nutzung entsprechend den historischen Bildern (Abb. 19, 20, 25 u. 29) langfristig wieder aufgestellt werden. Die verwendeten Pflanzen sollten den ursprünglichen ähnlich sein. Voraussetzung für die Anschaffung der Kübelpflanzen ist eine geeignete Überwinterungsmöglichkeit.

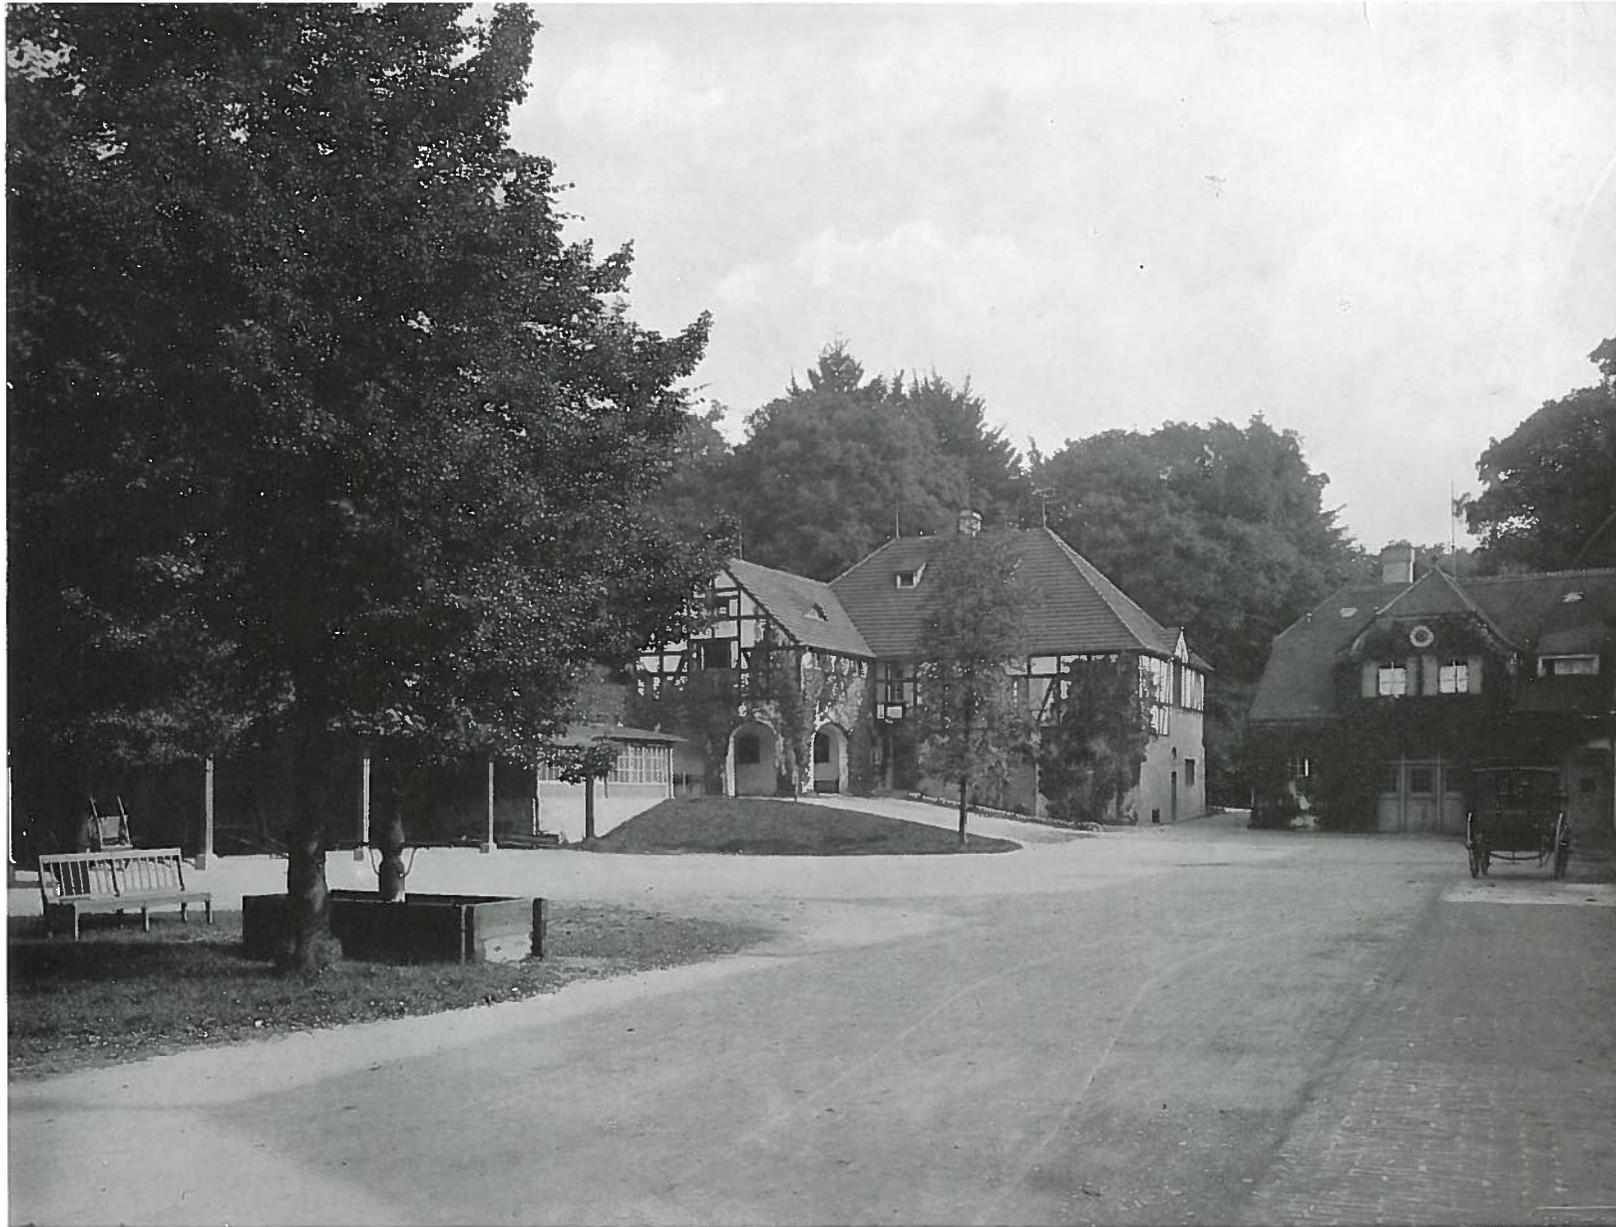
Drei Walnußbäume säumten die Mauer südlich des Haupteinganges. Vor dem Stallgebäude lag ein gepflegter Rasen, in dessen Mitte eine Birke stand und an dessen Westseite Sträucher angepflanzt waren.

Die Größe des Ginkobaumes (1/3 des Turmes) läßt die Vermutung zu, daß er schon als Großbaum gepflanzt wurde.

Abb. 21: Die Hofanlage im ehemaligen Zustand

- 31** Gartenbänke aufstellen: Wie in den Abb. 21, 23, 24, 25 zu sehen, sind bei geeigneter Nutzung Gartenbänke an den im Maßnahmenplan vorgesehen Stellen aufzustellen. Sie sollten in Größe, Form und Farbe den ehemaligen Bänken entsprechen.

- 34** Pferdetränke rekonstruieren: Bei Bedarf soll langfristig die Pferdetränke wie auf Abb. 21 rekonstruiert werden.
- 35** Gartentor rekonstruieren: Das Gartentor am Eingang zu BVII (Abb. 24) ist nach der historischen Bildvorlage zu rekonstruieren. Da dieser Bereich sehr repräsentativ angelegt ist, sollte diese Rekonstruktion unbedingt erfolgen.

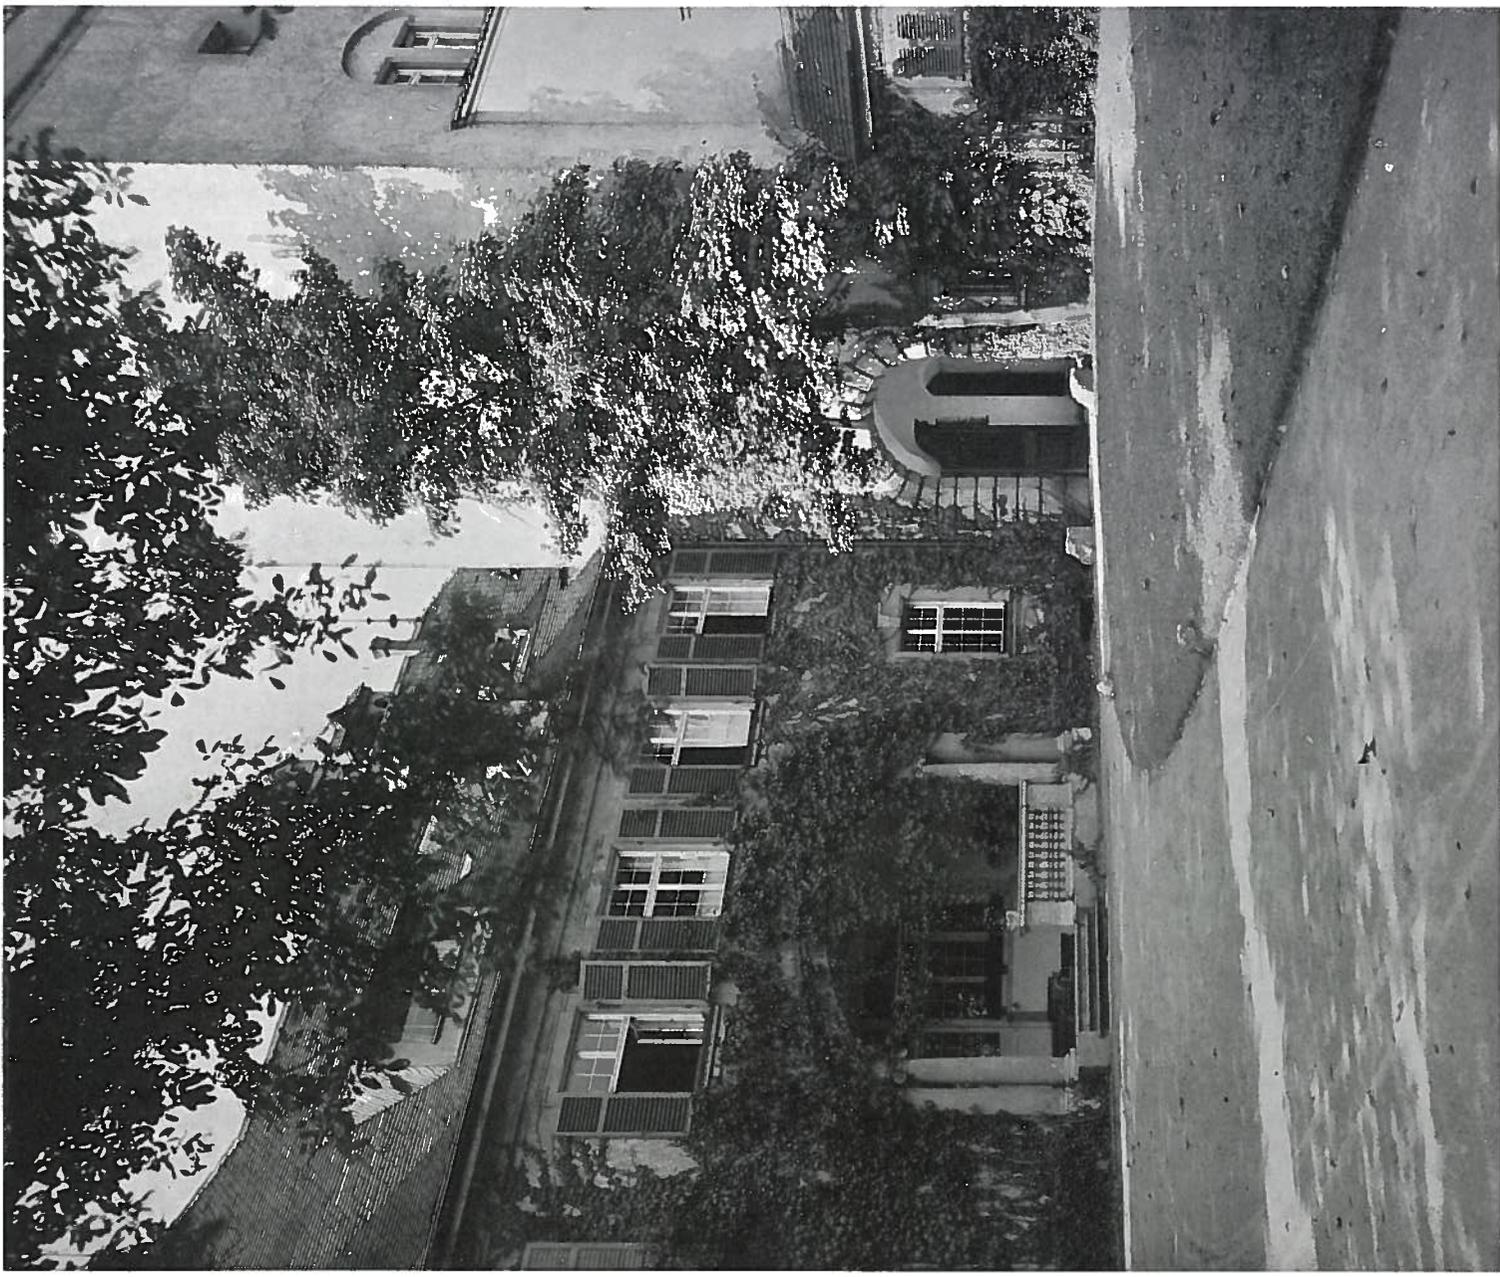
Abb. 22: Der Haupteingang des Herrenhauses mit Zufahrtsweg

Der Zufahrtsweg bestand aus einer wassergebundenen Decke und war zur Rasenfläche hin mit Natursteinkanten eingefabt.

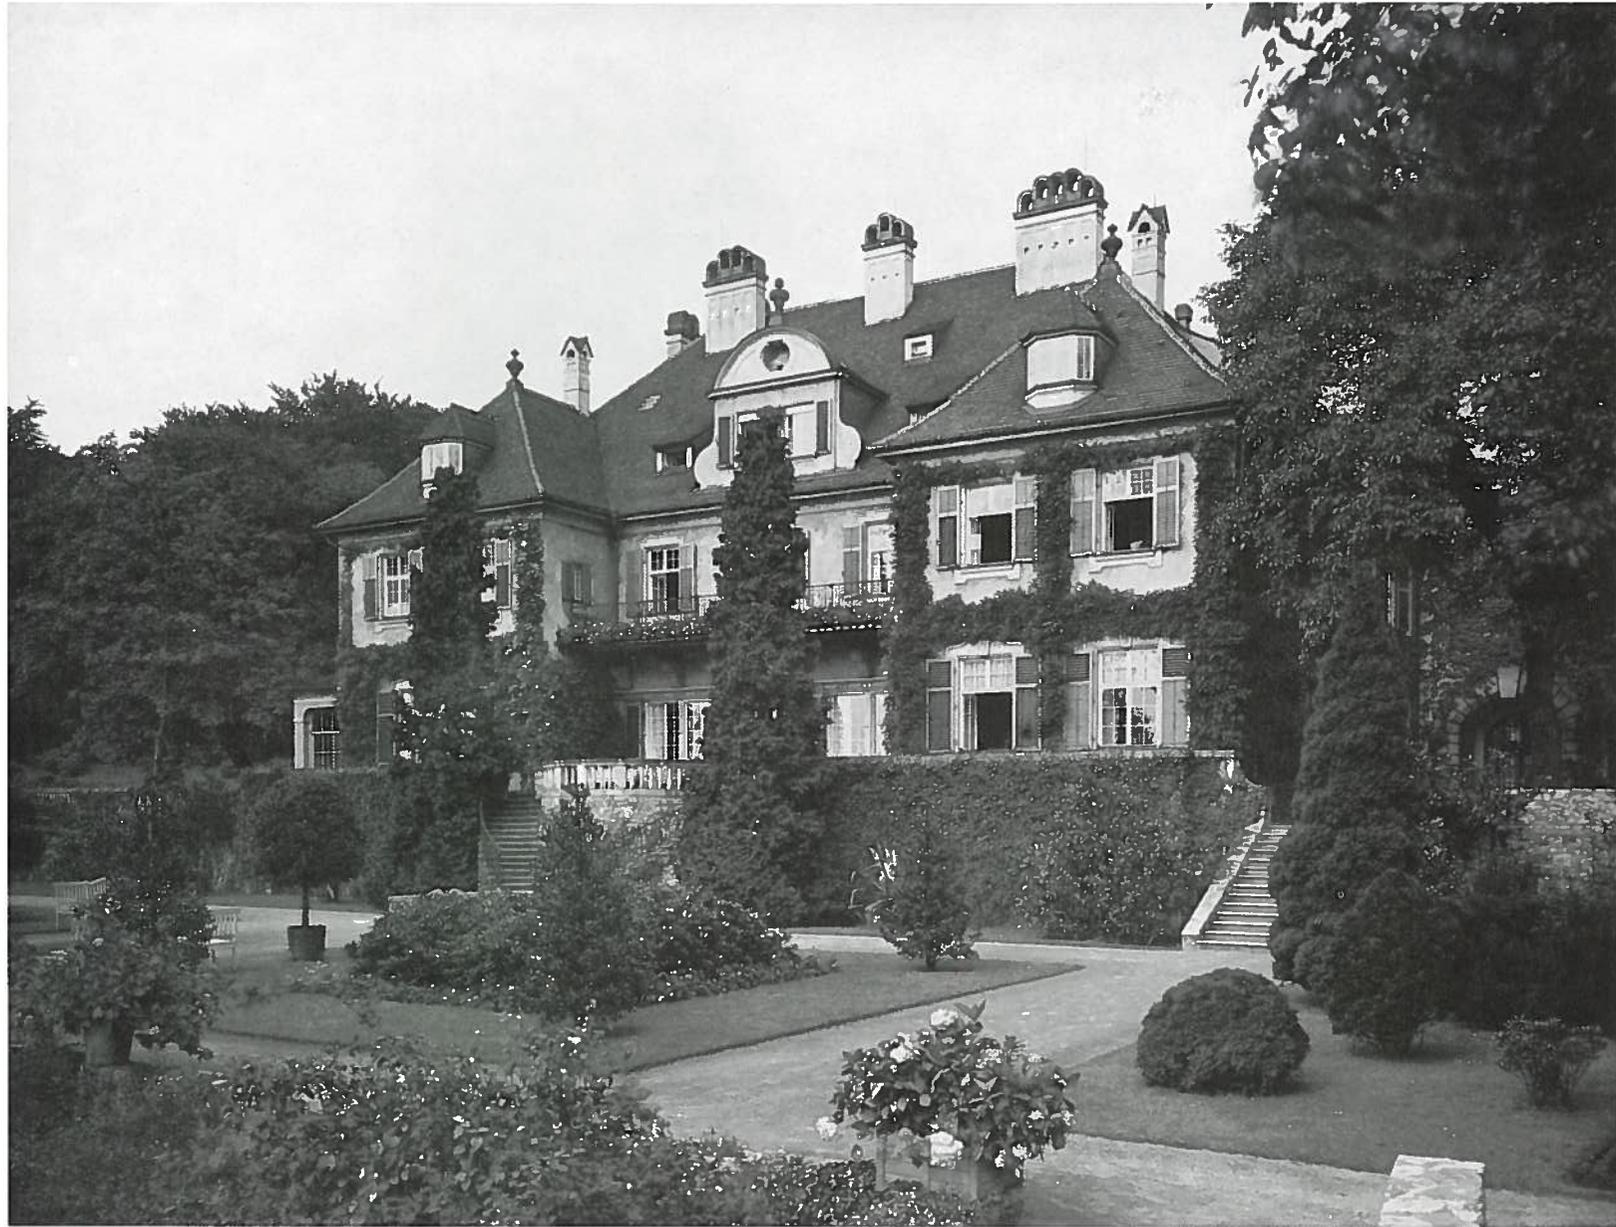
Sämtliche Eiben oder andere Koniferen waren in kugelig oder schmal aufrechter Form gehalten.

Auffällig in diesem Teil der Terrasse ist, daß die Mauern schiefwinkelig zur Terrasse nebenan verlaufen. Doch vergleicht man diesen Mauerverlauf mit einem historischen Plan von G. Seidl aus der Bauakte¹⁴, läßt sich erkennen, daß er mit der Grundmauer des an dieser Stelle gelegenen Pferdestalls der vorherigen Hofanlage identisch ist.

Abb. 23: Die Terasse vor der Vorderfront des Herrenhauses war repräsentativ angelegt

14 Sträucher pflanzen: Auf der südlichen Terrasse in BVII sind vordringlich Sträucher gemäß historischer Vorlage (Abb. 23) zu pflanzen.
