Fachhochschule Osnabrück

Diplomarbeit

Thema: Der Park von Haus Lerbach
Möglichkeiten der Erhaltung und Wiederherstellung

Schlagwort: Gartendenkmalpflege

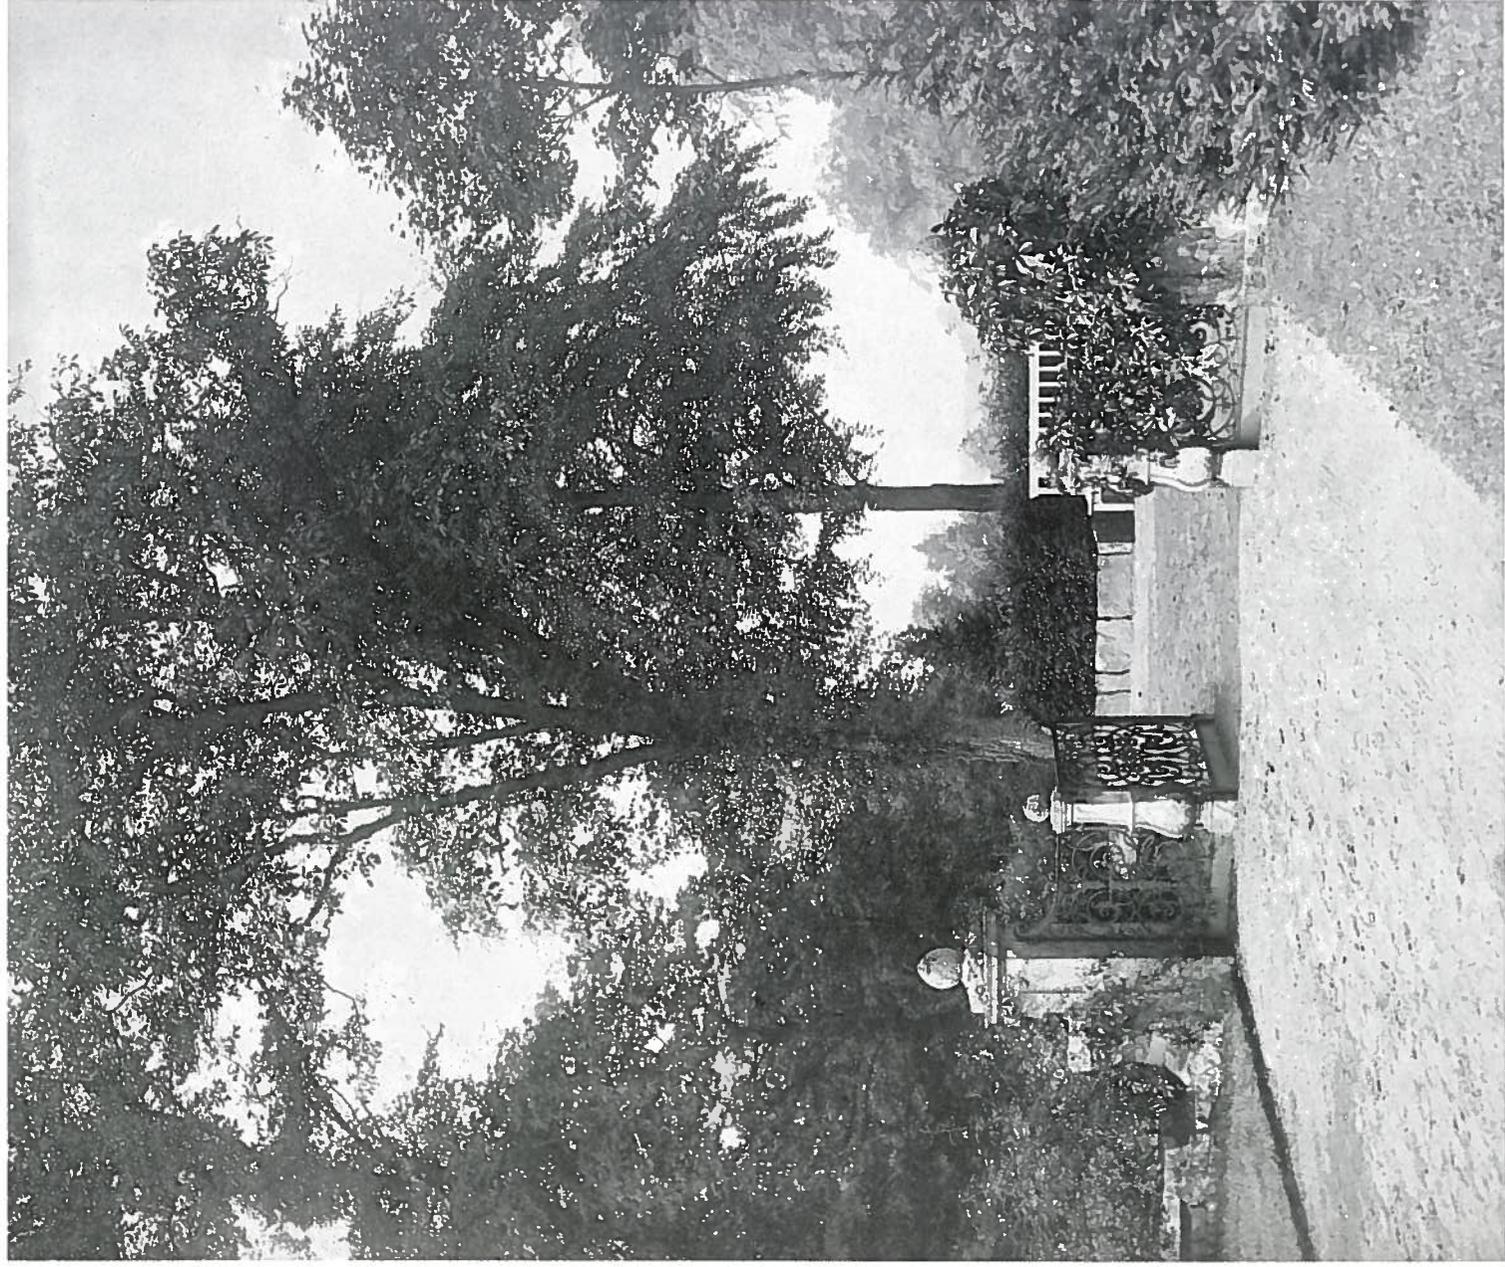
Abb. 24: Ein schmiedeeisernes Tor im barocken Stil schmückt den Eingang zur Terrasse

- 23** Vollständig restaurieren: Sämtliche Balustraden um das Gebäude und die beiden Pavillons im Park sollen nach historischem Vorbild wiederhergestellt werden. Falls sich die Balustrade nicht mehr wiederherstellen läßt, ist eine Rekonstruktion notwendig. Das schmiedeeiserne Tor mit den Pfosten soll langfristig, wie auf Abb. 24 zu sehen, wiederhergestellt werden. Vom großen Gartenpavillon ist ein Plan in der Bauakte von Architekt Bopp²⁹ vorhanden, woran sich die Restauration zu orientieren hat.

- 31** Gartenbänke aufstellen: Wie in den Abb. 21, 23, 24, 25 zu sehen, sind bei geeigneter Nutzung Gartenbänke an den im Maßnahmenplan vorgesehen Stellen aufzustellen. Sie sollten in Größe, Form und Farbe den ehemaligen Bänken entsprechen.

- 34** Pferdetränke rekonstruieren: Bei Bedarf soll langfristig die Pferdetränke wie auf Abb. 21 rekonstruiert werden.
- 35** Gartentor rekonstruieren: Das Gartentor am Eingang zu BVII (Abb. 24) ist nach der historischen Bildvorlage zu rekonstruieren. Da dieser Bereich sehr repräsentativ angelegt ist, sollte diese Rekonstruktion unbedingt erfolgen.

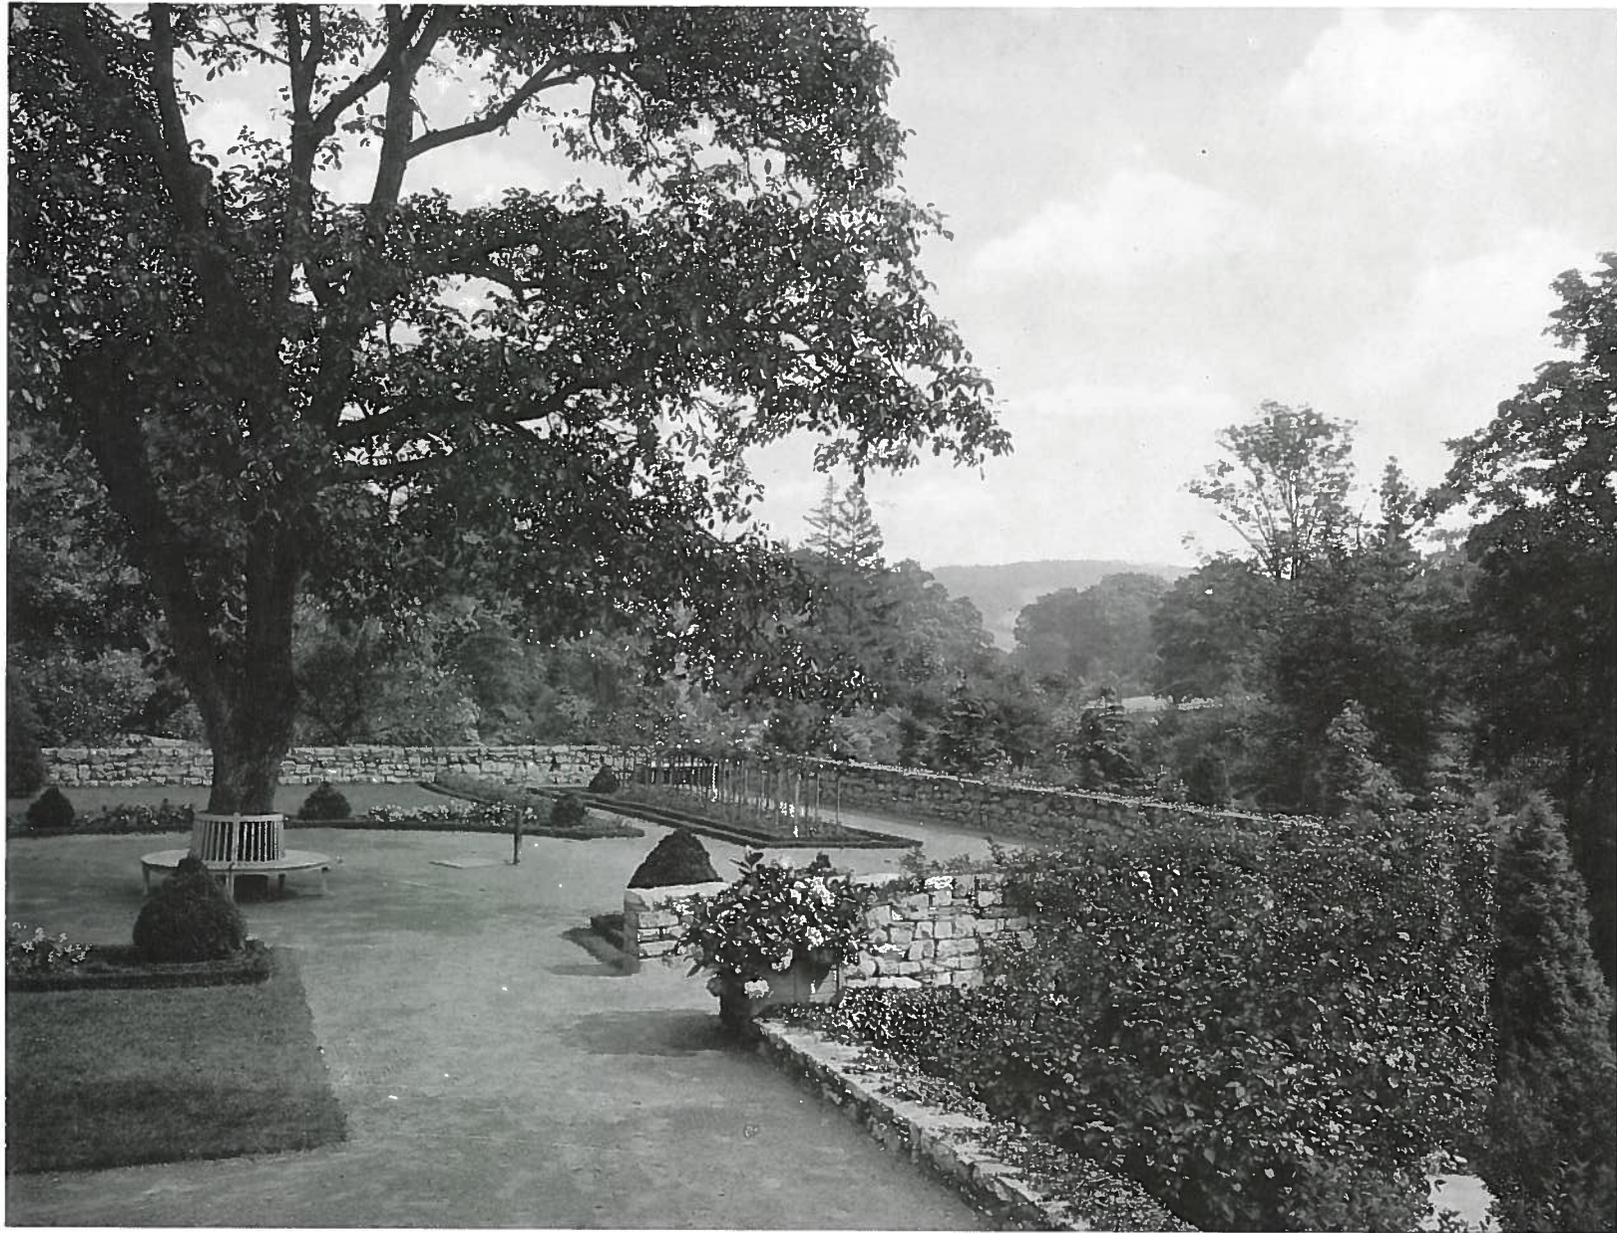
Abb. 25: Ein großer Walnußbaum beherrschte diesen östlichen Teil der Terrasse

- 32** Kübelpflanzen aufstellen: Kübelpflanzen, die einen Gartenteil ganz besonders aufwerten, sollten ebenfalls bei geeigneter Nutzung entsprechend den historischen Bildern (Abb. 19, 20, 25 u. 29) langfristig wieder aufgestellt werden. Die verwendeten Pflanzen sollten den ursprünglichen ähnlich sein. Voraussetzung für die Anschaffung der Kübelpflanzen ist eine geeignete Überwinterungsmöglichkeit.

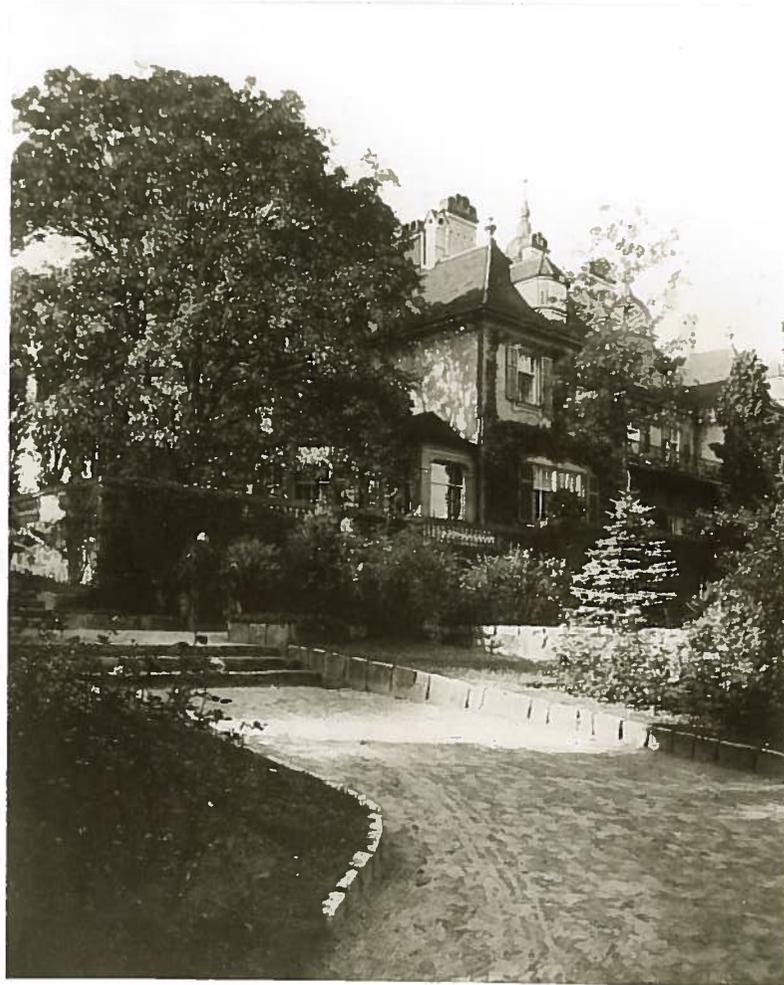
Auf der mit Ballustraden umgebenen Terrasse westlich des Herrenhauses stand ein prächtiger Walnußbaum.

Abb. 26: Anstelle des Walnußbaumes steht heute eine Baracke.

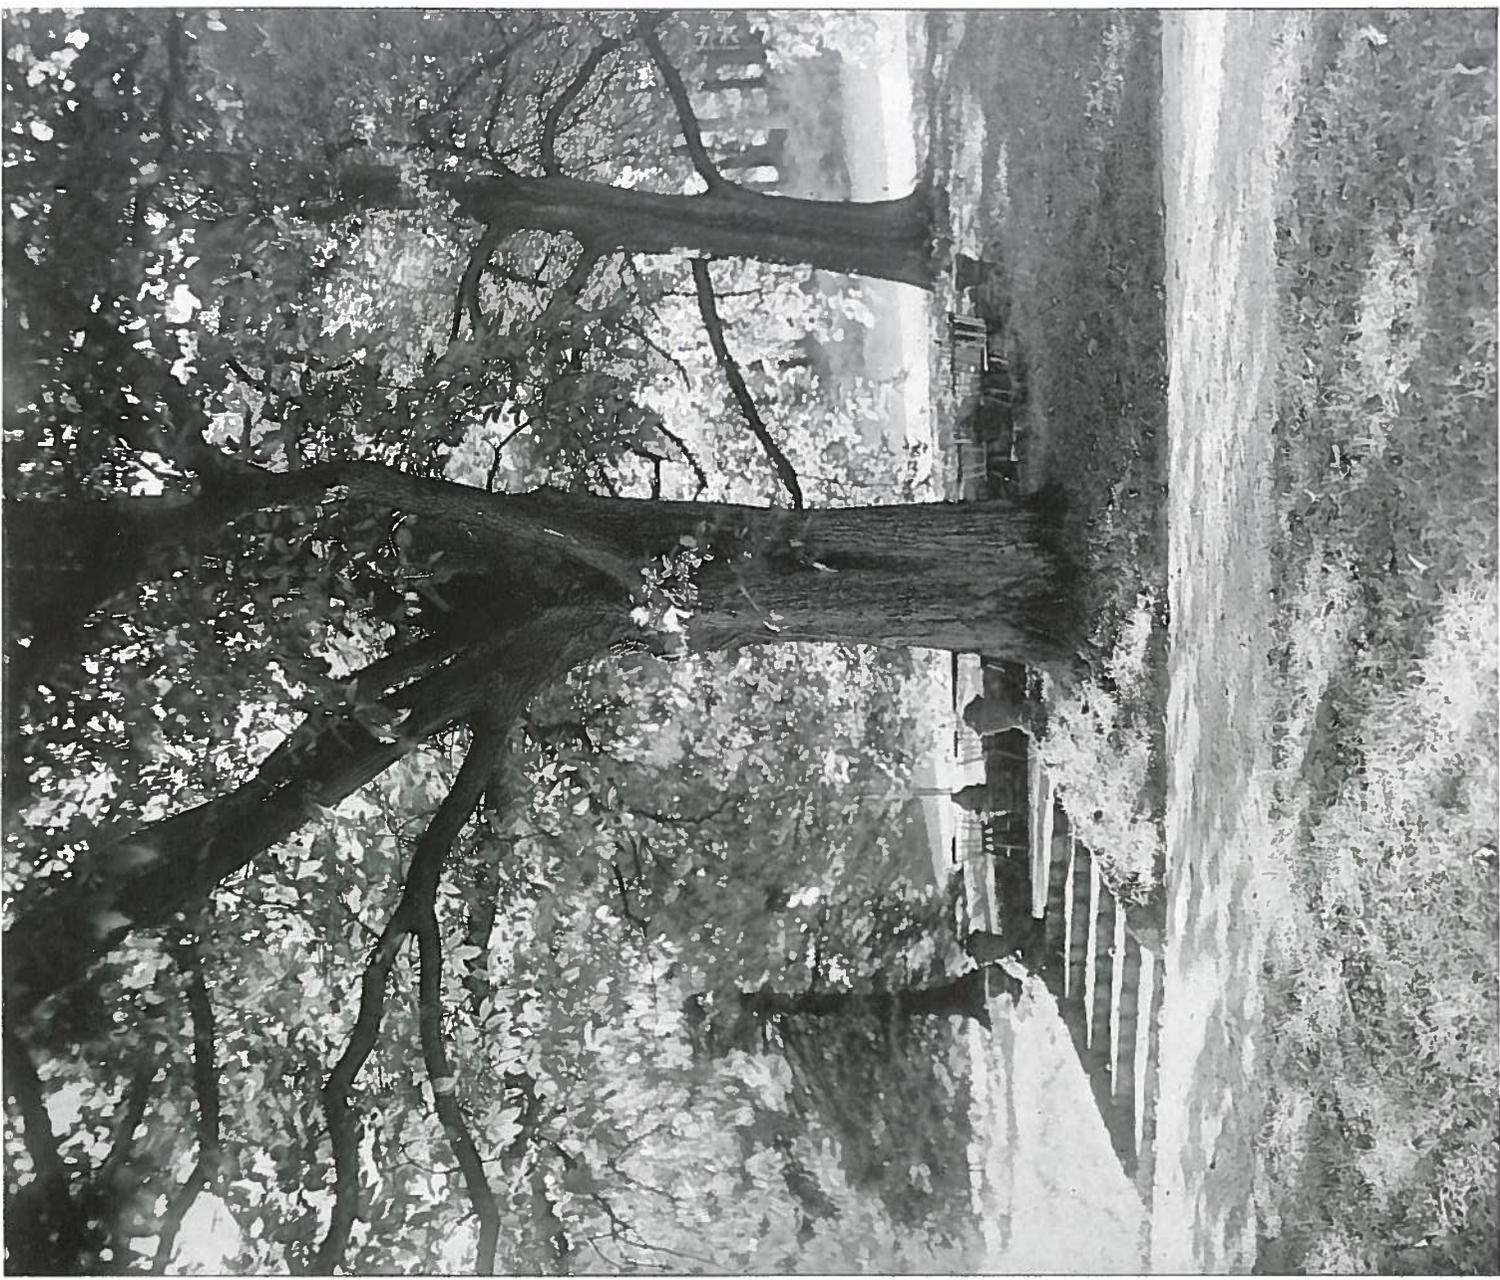
Abb. 27: Steinvasen schmücken die im Park gelegene Terrasse

Fehlende Teile rekonstruieren: Bekannte Skulpturen im Park, wie die Vasen auf der runden Terrasse (Abb. 27) in BVI, aber auch andere Figuren im Park (Abb. 2 und Abb. 29) und die Statue in BIII sollten langfristig nach den historischen Vorlagen rekonstruiert werden.

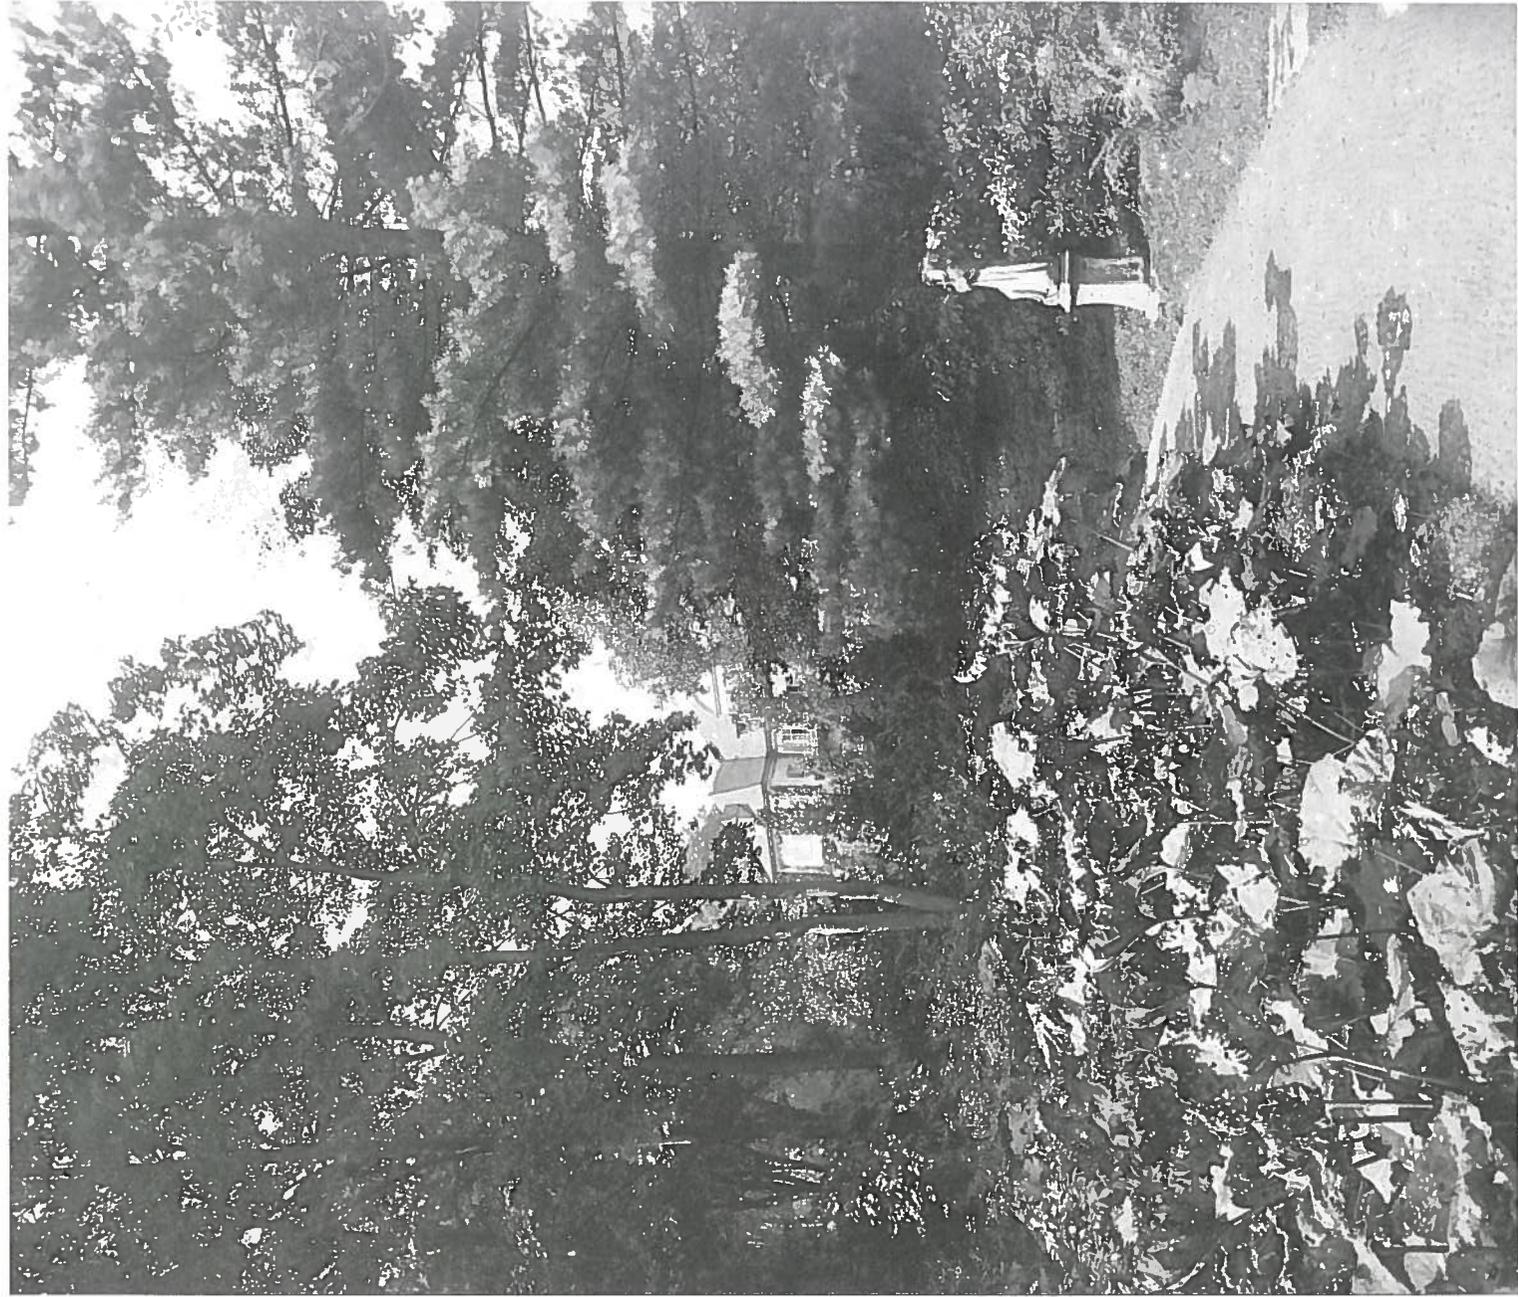
Abb. 28: Figuren, die überall im Park verteilt waren, setzten Akzente

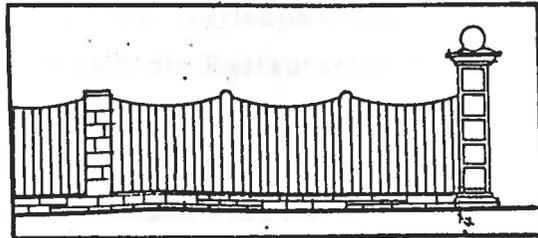
Abb. 29: Ausschnitt des Zaunes aus der Bauakte von 1914

- 21 Die beschädigten Zaunpfosten und die Holzlatten sollten vordringlich restauriert werden, um ein weiteres Einstürzen zu verhindern. Dabei können die Holzlatten so zugeschnitten werden, daß ihr oberer Abschluß eine durchhängende Linie ergibt.
